David Sonntag, Karolin Heithecker

Korrosion von Nickel-Titan-Instrumenten

Corrosion of Nickel-Titanium Files

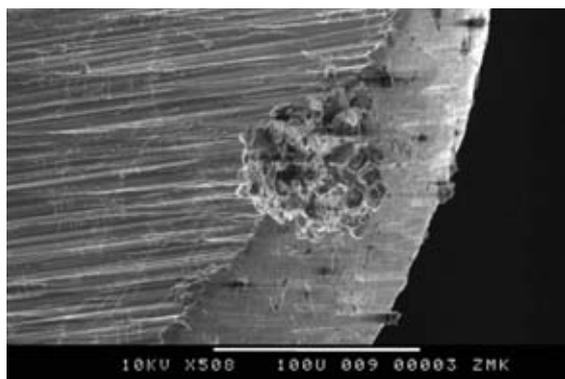
Abb. 1 Kleine, unterminierende Lochkorrosion am „radial land“ einer NiTi-Feile bei ca. 500facher Vergrößerung.

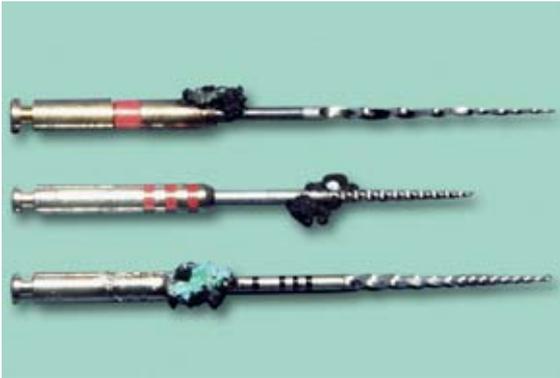
Abb. 2 Makroskopisch deutlich sichtbar sind die Auflagerungen auf den Feilen nach einem Korrosionsprozess. Die Auflagerungen sind der sichtbare Nachweis einer kathodischen Teilreaktion.

ment und der NaOCl-Lösung die Korrosionsvorgänge statt; allerdings werden nur vernachlässigbar kleine Metallmengen umgesetzt. Die positiv geladenen Metallionen gehen bei der *anodischen Teilreaktion* in die Elektrolytlösung über und lassen dabei die negativ geladenen Elektronen im Metall, dem Elektronenleiter, zurück. Das heißt, das Metallatom wird oxidiert. Bei der *kathodischen Teilreaktion* nehmen die gelösten Metallionen an der Phasengrenze Elektronen auf und scheiden sich als Metallatome an der Elektrodenoberfläche ab. Die dabei fließenden Ströme werden nach den Teilreaktionen als anodischer Teilstrom i_A und kathodischer Teilstrom i_K bezeichnet. Klinisch ist dieses Phänomen durch das „Ausblühen“ eines NiTi-Instruments an den Korrosionsstellen ebenfalls zu beobachten. Hier wird auch makroskopisch sichtbar, dass eine äußere Ablagerung stattgefunden hat (Abb. 2 und 3).

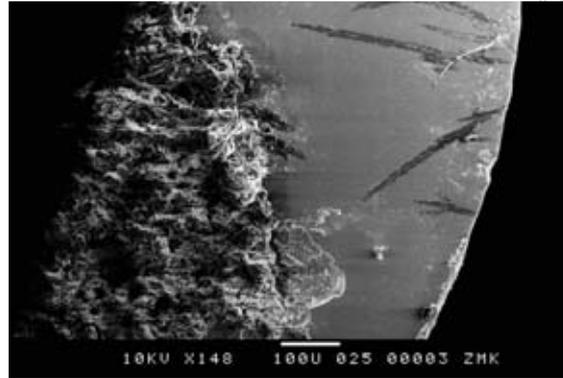
Abb. 3 Rasterelektronenmikroskopische Untersuchungen zeigen bei 150facher Vergrößerung eine kristalline Struktur der aufgelagerten Metalloxide, die makroskopisch nicht erkennbar sind.

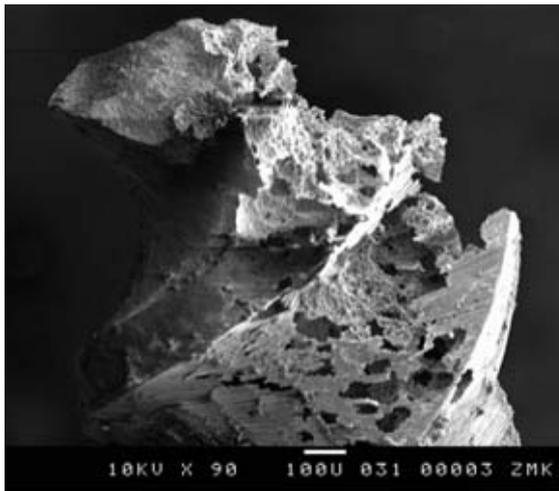
Abb. 4 Völlig zerstörte Feile mit Separation nach deutlich sichtbarer Lochkorrosion. Das außen bestehende Gerüst weist zudem auf eine selektive Korrosion unter Auflösung einzelner Gefügebestandteile hin.

Die Lochkorrosion zeigt unterschiedliche Erscheinungsformen. Typisch für diese Korrosionsart ist die Ausbildung halbkugeliger oder nadelstichtartiger Löcher an sauerstoffarmen Stellen, deren Tiefe meist größer ist als ihr Durchmesser. Dies kann bis zur völligen Destruktion einer Feile führen (Abb. 4). Durch diese besondere Situation einer relativ kleinen aktiven Anodenfläche (Fläche der Oxidationsreaktion)

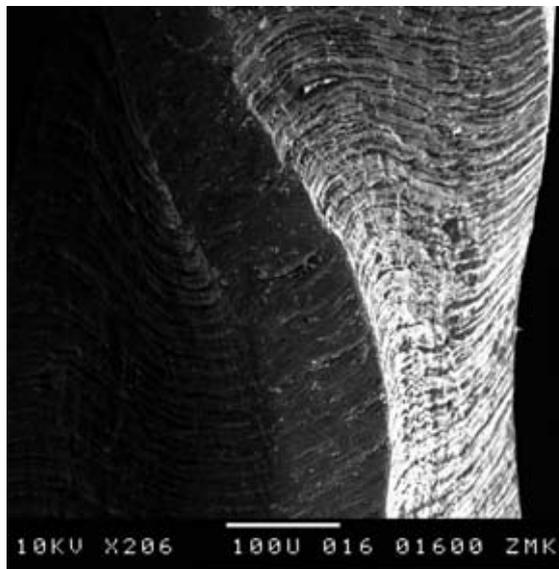
Abb. 5 Aufgewundene NiTi-Feile bei ca. 200facher Vergrößerung mit deutlich erkennbaren Rissen und Spalten, die eine Spaltkorrosion ermöglichen.

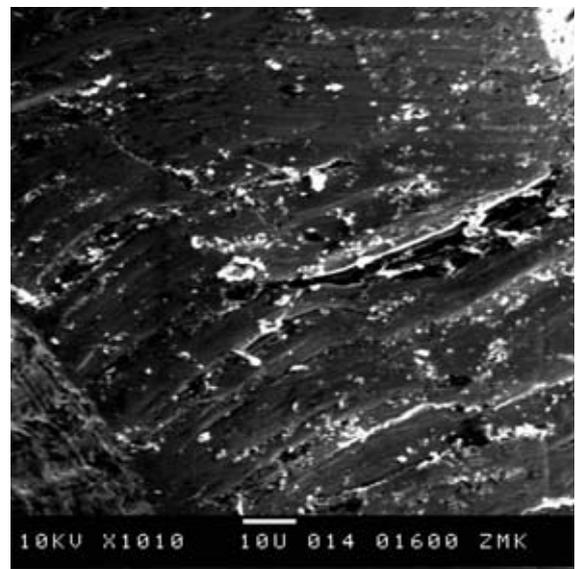
Abb. 6 Rasterelektronenmikroskopische Aufnahme des Instruments aus Abbildung 5. Bei circa 1000facher Vergrößerung ist der Spalt deutlich zu erkennen.

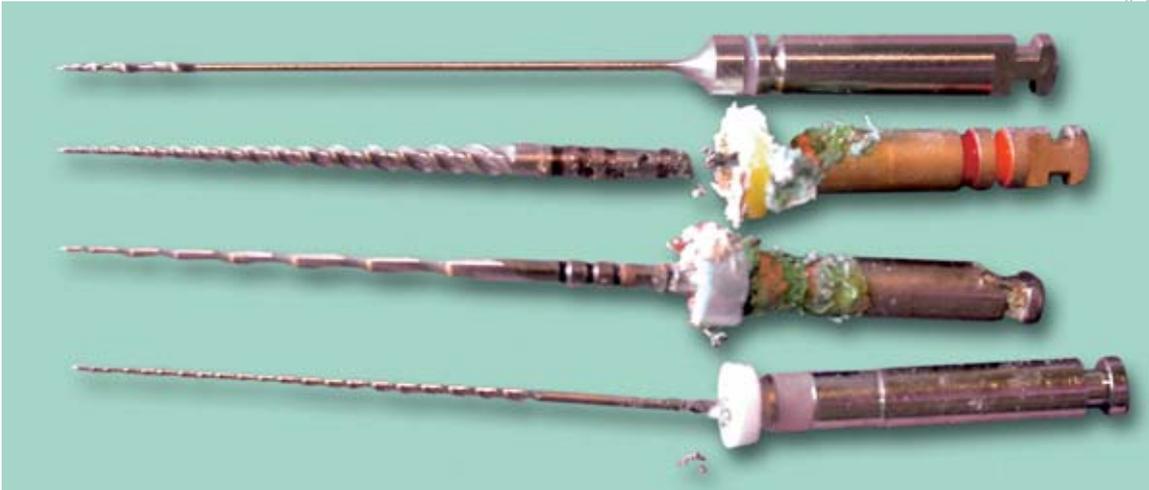
Abb. 7 Von vier Instrumenten unterschiedlicher Hersteller zeigen drei Instrumente massive Korrosionsschäden nach Lagerung in einer NaOCl-Lösung. Die makroskopisch sichtbare Korrosion lief jeweils ausschließlich unterhalb des Schaftes im Bereich von Lot und Gummistopper ab. Die Ursache ist hier sehr wahrscheinlich eine Spaltkorrosion.

und der restlichen, weiterhin passiven Kathodenfläche liegt ein *Aktiv-Passiv-Element* mit einer relativ hohen Potenzialdifferenz von etwa 0,5 bis 1 Volt vor^{2,5}. Die Spaltkorrosion bildet sich in Bereichen von Spalten und unter Ablagerungen aus. Bei NiTi-Instrumenten treten Spalten insbesondere nach mechanischen Belastungen auf (Abb. 5 und 6). Aber auch der eng anliegende Gummistopper bildet einen Spalt und kann bei Lagerung der Feile in einer NaOCl-Lösung den Korrosionsprozess lokal fördern (Abb. 7).
